NOTAT

Oppdrag	Oppdragsleder	Dato
Gang- og sykkelveg mellom Klampenborg og Leikvoll	Anita Myrmæl	14.2.2017
Oppdragsnummer	Opprettet av	Kontrollert av
24354001	Ketil Flagstad	Isabela Queiroz

TRAFIKK

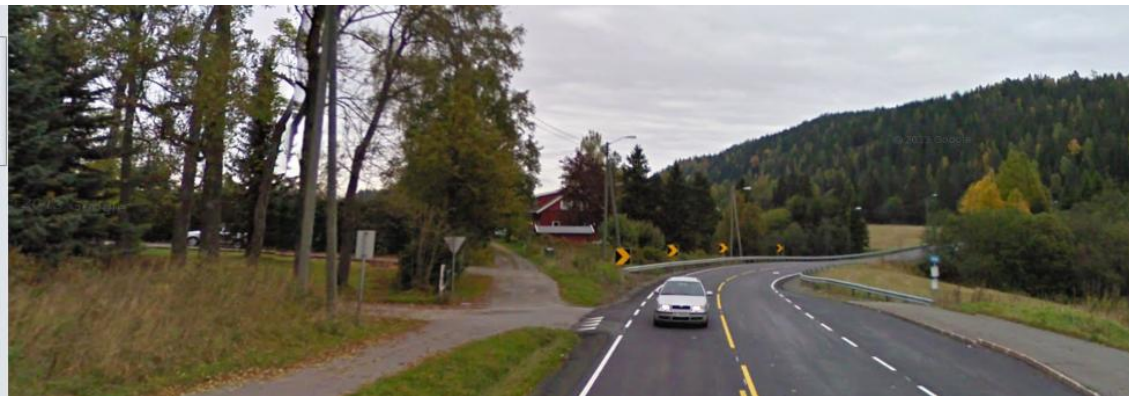
Bilde 1: Startpunktet ved Leikvoll. Eksisterende gang-/sykkelvei ender her. Sett nordover. Kilde: www.google.com

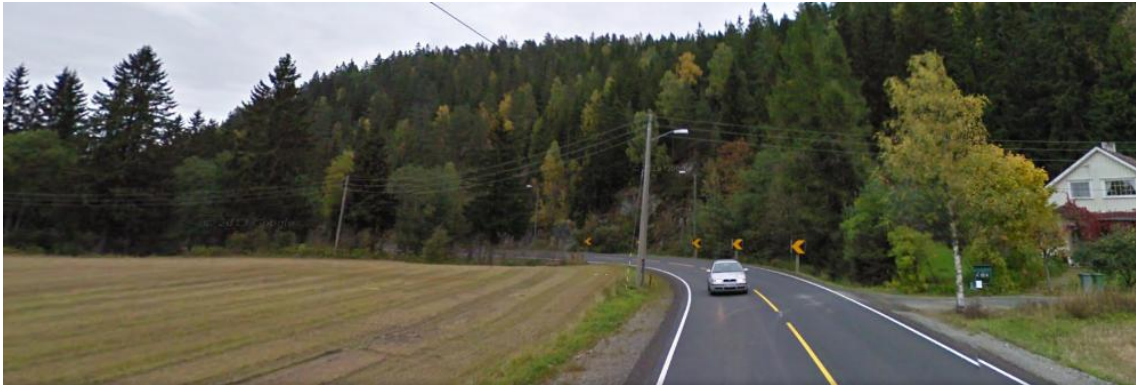
Bilde 2: Veien er til dels svingete og skuldrene er smale. Sett nordover . Kilde: www.google.com

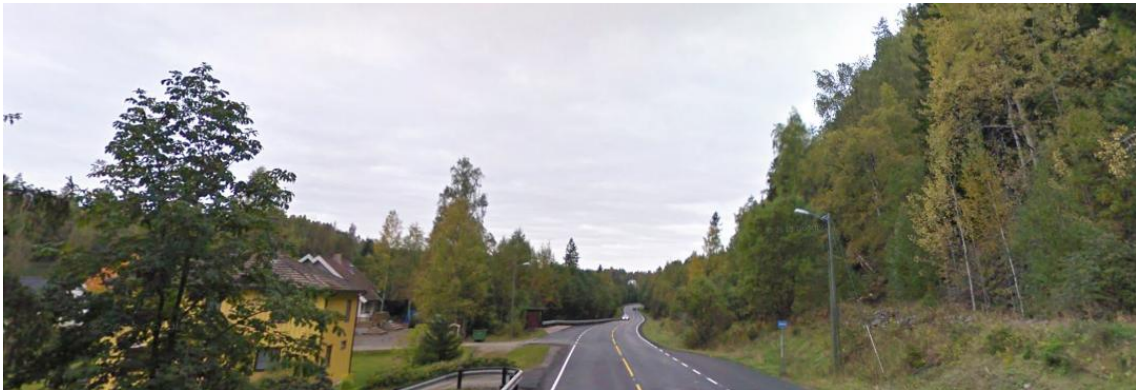
Bilde 3: Det er flere avkjørsler og bussholdeplasser langs strekningen som utgjør potensielle konfliktpunkt. Sett nordover . Kilde: www.google.com

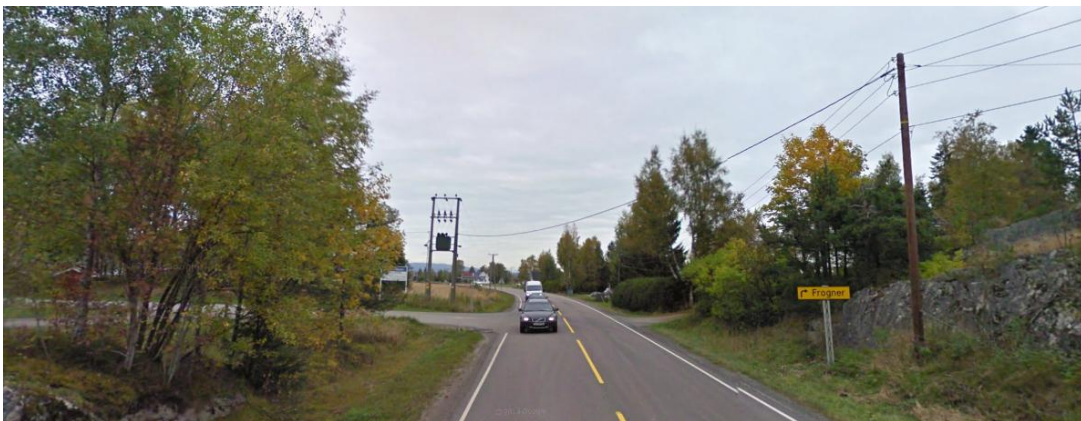
Bilde 4: Sluttpunktet på Klampenborg. Sett nordover . Kilde: www.google.com

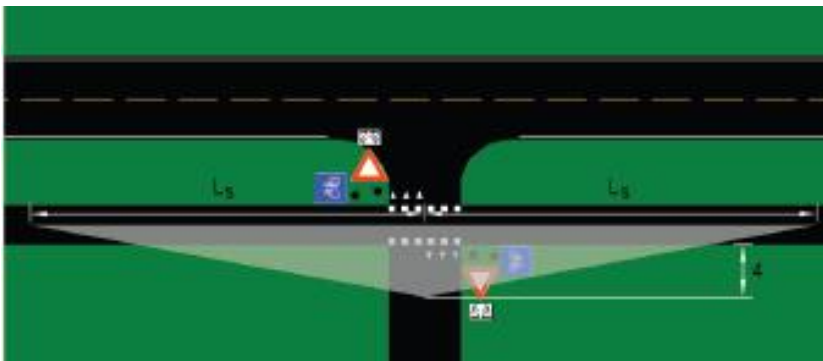
uproblematiske, forutsatt at det etableres tilfredsstillende siktforhold. Trafikk på avkjørslene har vikeplikt for syklister på gang-/sykkelveien og gjeldende siktkrav fremgår av figuren nedenfor:

Figur 4: Siktkrav i kryss mellom gang-/sykkelvei og avkjørsel. Stoppsikt (L_s) I dette tilfellet vil være 35 meter

Det er foreslått at én av avkjørslene saneres og dette gjelder avkjørselen ved profil 2000. De øvrige avkjørslene justeres slik at det blir en mest mulig vinkelrett føring inn mot gang-/sykkelvei og fv. 120. Avkjørslene utformes slik at gjeldende siktkrav ivaretas, både mot gang-/sykkelvei og mot fv. 120.
